## 台風第 19 号と河川氾濫

本稿は、2019 年 10 月 12 日関東地方に上陸し多くの被害をもたらした「令和元年台風第 19 号」について、これまで公表された情報、および当社での被害調査を取りまとめたものである。

## 2.2. 多摩川流域の現地調査

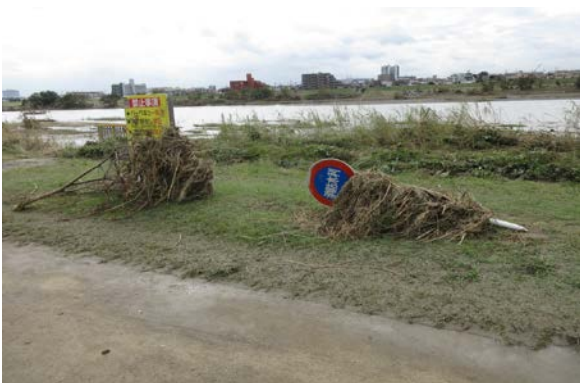
写真1 増水による漂着樹木と標識の転倒（当社撮影）

多摩川の北側に位置する二子玉川地域（東京都世田谷区）では、多摩川流域はグラウンドや憩いの場として市民に広く利用されてきた。現地では、沿岸に生育していた樹木の多くが流され、さらに標識もなぎ倒されていたことから、当時の水圧の大きさを推し量ることができた。堤防面における枝木などの漂着物から、越流まで数十 cm 程度に迫っていた箇所も多かった。写真の撮影位置は次頁を参照されたい。

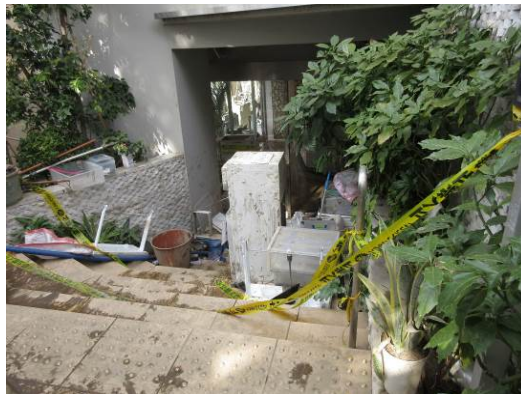
写真2 住宅（地下店舗）の浸水被害（当社撮影）

二子玉川駅に近い川岸の住宅では、地下の浸水が生じたと推測され、地下に多くの土砂が付着し、撤去作業が行われていた。当該地域では、堤防が一部で低く未整備であったことも被害要因の一つと考えられる。他の地域の水跡の状況からも、当該地域の堤防が完全に整備されていれば被害が防がれた可能性も高い。

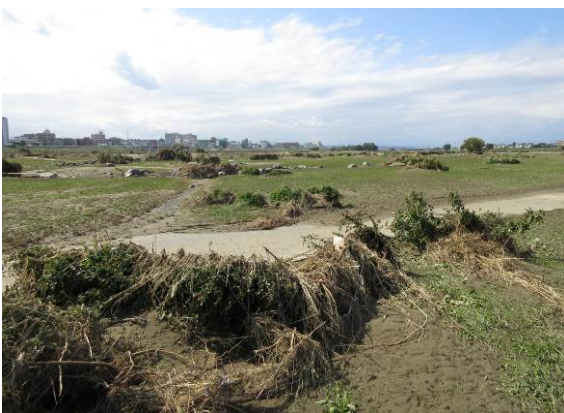
写真3 野球場・グラウンド等の広域な浸水（当社撮影）

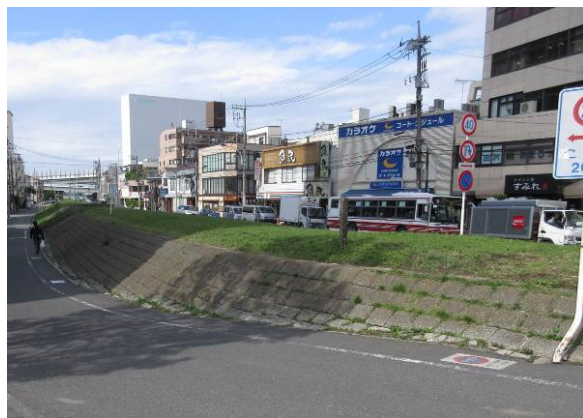
写真4 旧堤防（内陸部）（当社撮影）

同地域には、現行の多摩川沿岸堤防とは別に、より陸地側に過去に築造された旧堤防が今も残されている。今回の各地点の調査では、水は旧堤防には至らず、現堤防によって概ね増水が抑えられていたと考えられる。

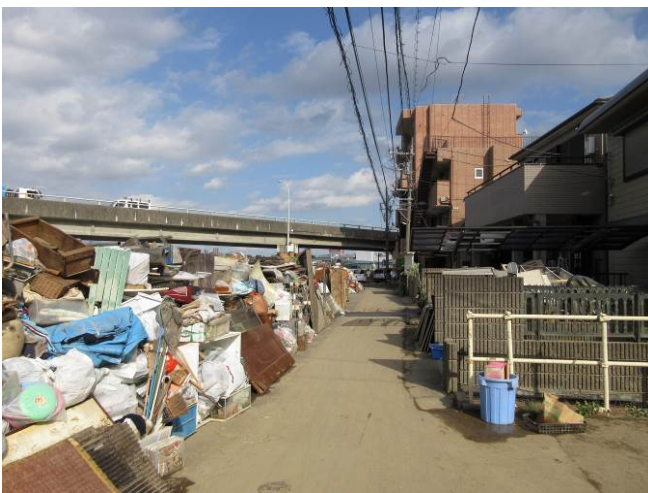
写真5 多摩川護岸（川崎側）の浸水地域（当社撮影）

現地では壁面や自動車、ブロック塀など随所に腰から肩程度に達する水跡がみられた。当該地域は、多摩川を水系とする平瀬川にも近い。さらに現地の状況から、当該地域の中でも造成の違いにより地盤面に段上の高低差があり、マンション周辺は周辺に比べ土地のレベルが低かったことも被害の要因と考えられる。

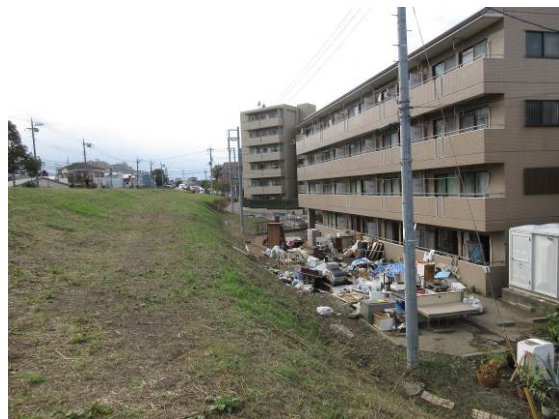
写真6 1階浸水で人的被害を生じた集合住宅（当社撮影）

上述の二子玉川地域と比較して、対岸の川崎市高須区は浸水等の被害が大きかった。同地域では、マンションの1階に浸水が生じ、死亡被害も生じた。
