2018.8.1

## 災害リスク情報 <第 83 号>

### 平成 30 年 7 月豪雨による被害状況と企業の水害対策

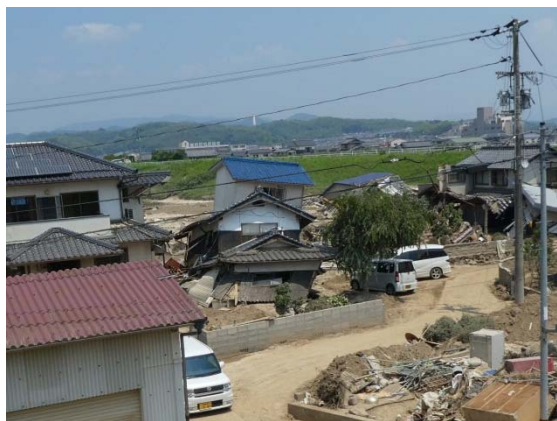
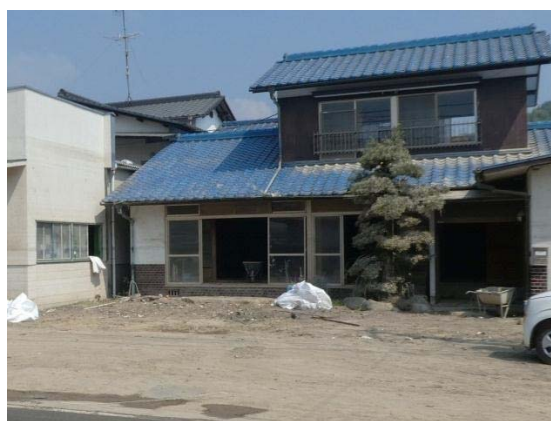
左：倒壊家屋、右：2階床高さの浸水を観測（弊社撮影）

弊社では今回の被災地のうち、岡山県倉敷市真備地区について現況調査を実施した。本地区は高梁川水系小田川や小田川支川の堤防決壊によって、地区のおよそ4分の1となる12平方キロメートルが浸水した。堤防が決壊した地点周辺では、河川からの氾濫流によって傾斜した家屋も存在し、堤防内へ流入した大量の水によって、真備地区では小田川から1kmほど離れた北側のエリアまではおおよそ3m前後の浸水深さがあり、一般的な住宅では2階部分まで浸水していた。

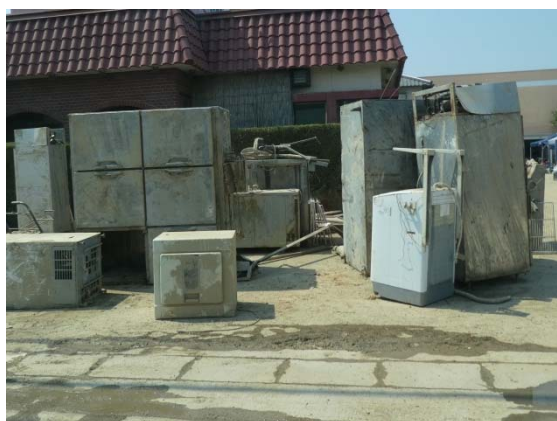
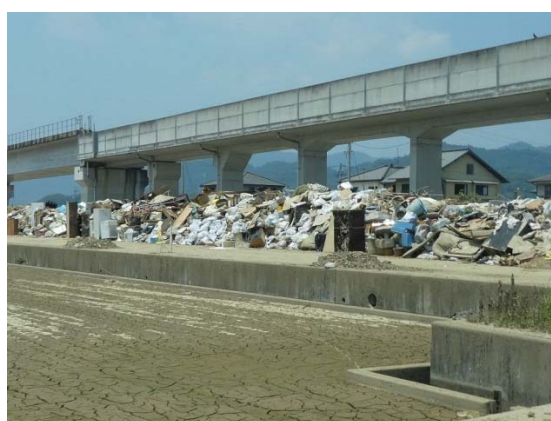
左：浸水した設備・機器類、右：高架沿いに積まれた水害廃棄物（弊社撮影）

通常、建物は地震や風・雪などの外力に対して大破しないことを目標に設計することを建築基準法で定めているが、浸水に対して何らかの設計を実施することは一般的ではなく、自主的な取り組みとしての水害対策が必要になる。そのため真備地区においても、多くの事業所が浸水し、建物の修繕や設備の取替えが必要な状況であった。また、浸水した家財、設備のほとんどが廃棄物となるため、被災地域では至る所に水害廃棄物が積み上げられ、敷地や道路、物流を圧迫していた。

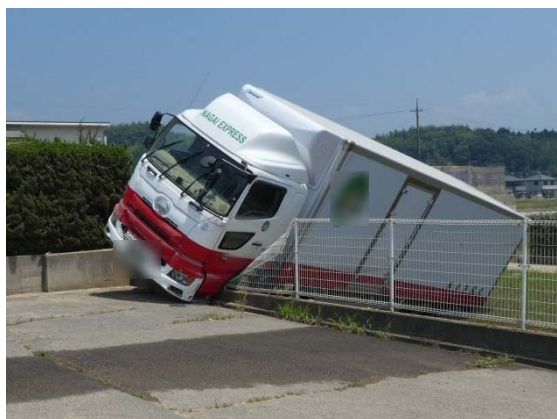
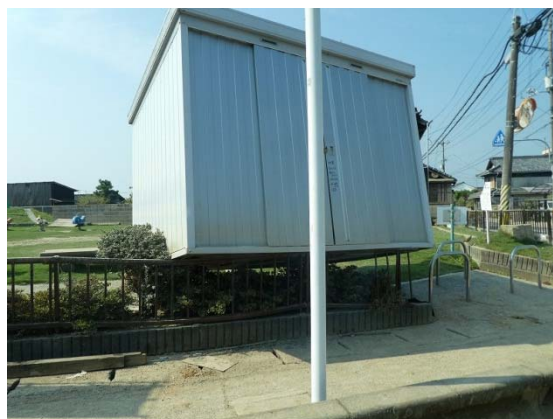
漂流した大型車（左）、およびコンテナ倉庫（右）（弊社撮影）

また今回の水害の特徴的な被害の一つに、漂流物の衝突が挙げられる。東日本大震災において、津波の流速による漂流物の衝突被害が非常に顕著であったように、洪水時に着目されることは少ないが、車やコンテナ倉庫などの漂流物によって建物被害が多く発生している。

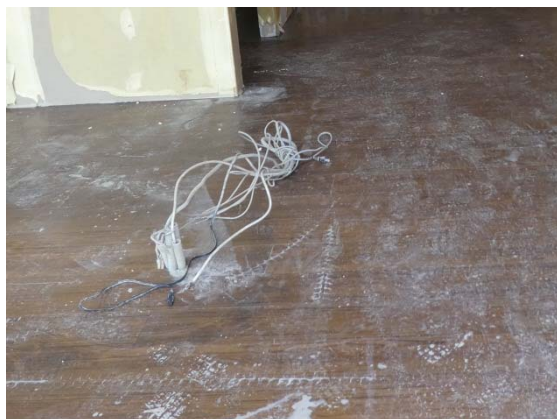
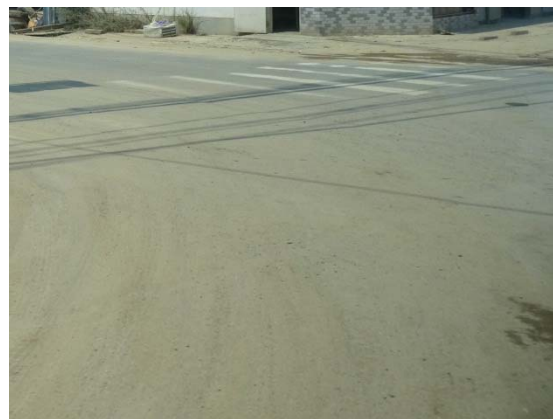
左：石灰散布の様子、右：粉塵となる路面上の土砂（弊社撮影）

さらに浸水後には洪水によって堆積した土砂による湿気や乾燥後の粉塵の飛散によって、衛生状態も通常時から一段と悪くなる。被災地においては、事業所の片付けを行う職員は砂塵対策のためにマスクを着用し、衛生環境改善のための乾燥剤や消毒剤を事業所に撒いている様子も確認された。このような衛生面の対策は、たとえ床下浸水であっても、床（仕上げ材、下地材）を撤去して流入した土砂の掻き出しを行い、乾燥や消毒を行う必要がある。また乾燥剤、消毒剤は自治体から被災者へ支給されるが、事業者への支給分まで余裕を持って準備されるとは限らないため、自らの努力で備えることも必要である。
